# Навстречу 95-летию журнала «Автомобильный транспорт»

## Форд А в Стране Советов 90-летию модели посвящается...

В. Чапчаев, Ф. Черноусов (СПб ГУП «Пассажиравтотранс»)

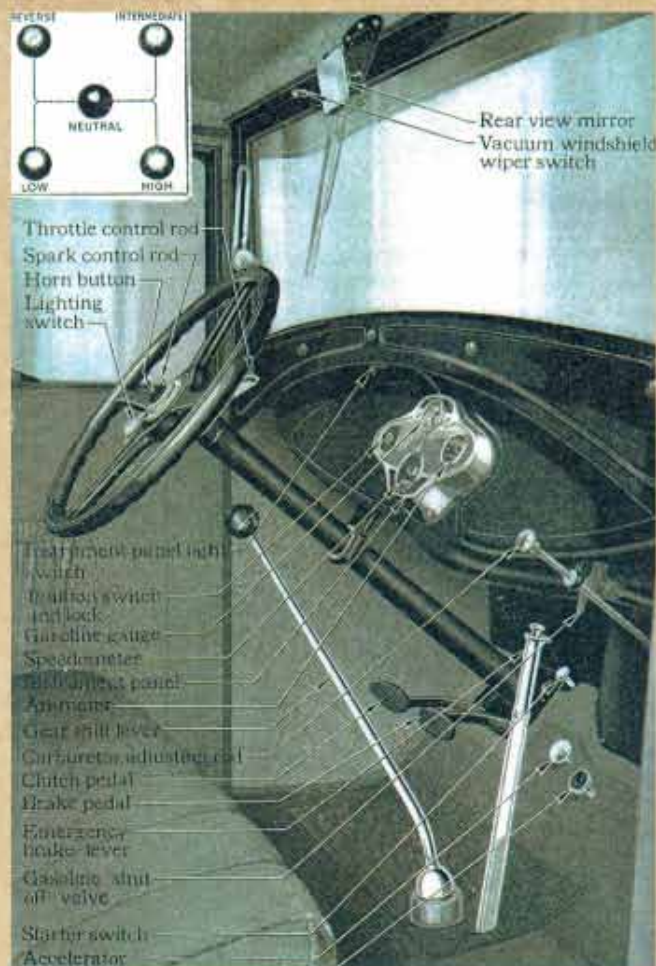
**Схема КПП:**

Reverse - Задний ход (R)

Neutral - Нейтраль (N)

Low - Пониженная передача (I)

Intermediate - Прямая передача (II)

High - Повышенная передача (III)

**Органы управления:**

Rear view mirror - Зеркало заднего вида

Vacuum windshield wiper switch - Переключатель стеклоочистителя ветрового стекла

Throttle control rod - Дроссельная заслонка

Spark control rod - Регулятор угла опережения зажигания

Horn button - Кнопка клаксона

Lighting switch - Выключатель головного света

Instrument panel light - Выключатель подсветки панели приборов

Ignition switch - Замок зажигания

Gasoline gauge - Датчик уровня топлива

Speedometer - Спидометр

Instrument panel - Панель приборов

Ammeter - Амперметр

Gear shift lever - Рычаг переключения передач

Carburetor adjusting rod - Регулятор воздушной заслонки карбюратора

Clutch pedal - Педаль сцепления

Brake pedal - Педаль тормоза

Emergency brake lever - Рычаг тормоза

Gasoline shut off valve - Кран бензопровода

Starter switch - Включатель стартера

Accelerator - Педаль газа

Accelerator foot rest - Опора для ноги
